## Дефекты железобетонных дымовых труб в современных условиях эксплуатации

### АННОТАЦИЯ

## Defects of reinforced concrete chimneys in modern operating conditions

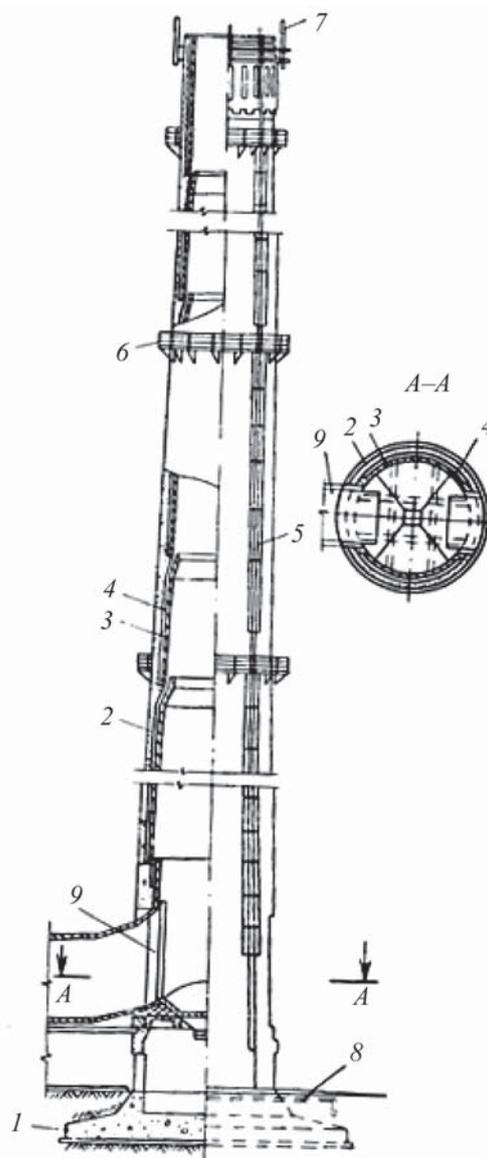
Рис. 1. Схема железобетонной дымовой трубы: 1 — фундамент; 2 — ствол; 3 — футеровка; 4 — теплоизоляция; 5 — ходовая лестница; 6 — светофорная площадка; 7 — молниеотвод; 8 — заземление молниеотвода; 9 — вход газохода

Стволы одноствольных железобетонных монолитных дымовых труб (рис. 1) представляют собой усеченный полый конус, но с переменным уклоном образующей наружной поверхности от 8 до 1,5 % с убыванием по высоте. Верхнюю часть ствола на 1/3 высоты трубы рекомендуется выполнять цилиндрической формы. По высоте ствол железобетонной монолитной трубы имеет переменную толщину, причем минимальная толщина в верхней его части по соображениям долговечности и для обеспечения возможности качественного уплотнения бетонной смеси вибратором принимается при верхнем внутреннем диаметре до 4,8 м не менее 160 мм; при диаметре от 4,8 до 7,2 м — не менее 180 мм; от 7,2 до 9 м — не менее 200 мм; свыше 9 м — не менее 250 мм [5].

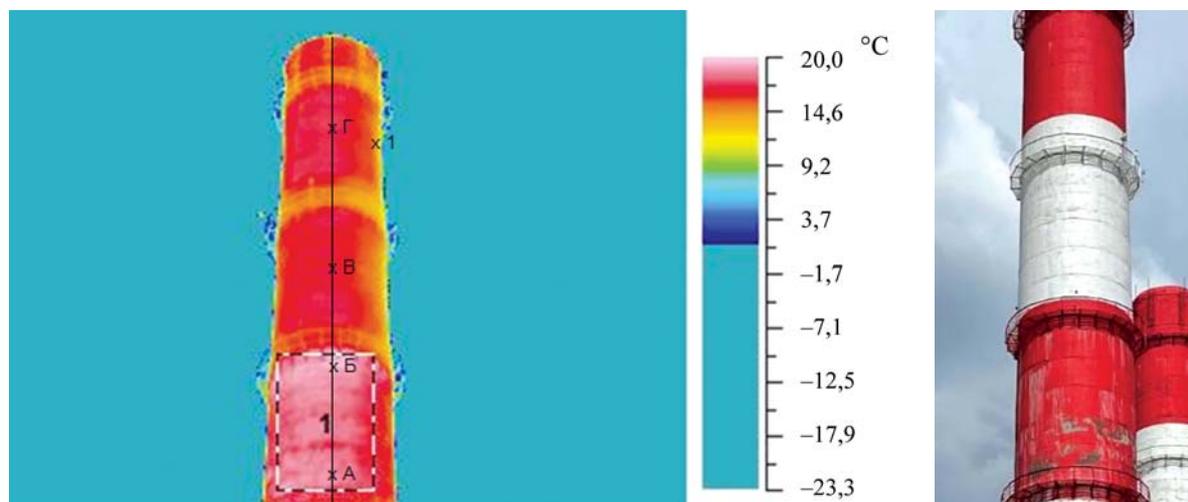
Рис. 2. Результат тепловизионной съемки железобетонной дымовой трубы высотой  $h = 120,0$  м, на котором прослеживается температурный сдвиг  $\Delta t \geq 9,0$  °С, свидетельствующий о нарушении газоплотности футеровки и разрушении защитного слоя бетона

Данные дефекты можно наблюдать на начальных стадиях их развития. Один из способов наблюдения — тепловизионное обследование (рис. 2), на котором можно заметить температурные сдвиги, что в свою очередь подтверждает снижение газоплотности футеровки дымовой трубы [10, 11].

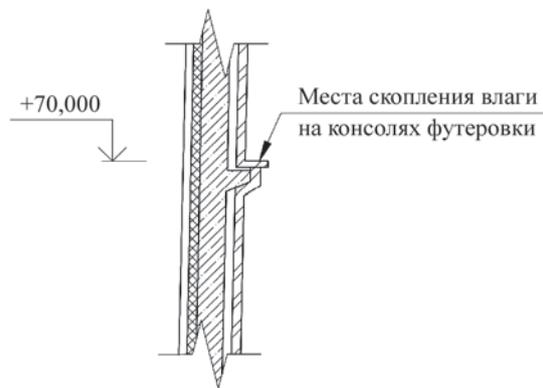
Рис. 3. Консоли футеровки, где обильно скапливается конденсат при средней высоте дымовой трубы 120,0 м от поверхности земли и диаметре устья 7,0 м

Так как в трубе присутствует водяной пар, то сернистые соединения дают с ним серную кислоту. Образование такого агрессивного конденсата представляет для трубы большую опасность. Если имеет место сильный перепад температур наружного воздуха и дымовых газов внутри трубы, начинается миграция влаги: проникая внутрь железобетонного ствола, кислота начинает разъедать арматуру и камень [14, 15]. Появившиеся трещины в результате коррозии арматуры (шириной раскрытия до 0,05 мм) не представляют непосредственной опасности разрушения, однако они способствуют ускорению разрушения железобетона [16]. На наружной поверхности труб иногда можно увидеть белесые пятна (рис. 4) — это и есть конденсат, проникающий сквозь футеровку и ствол [17]. Зимой такая влага превращается в лед [18, 19]. Образованный конденсат возникает на внутренней поверхности ствола дымовой трубы, а именно на консолях для футеровки (рис. 3), это вызвано переходом ТЭЦ с сжигания твердого топлива (угля) на ПГ, как основного топлива, а также снижением фактических режимов эксплуатации.

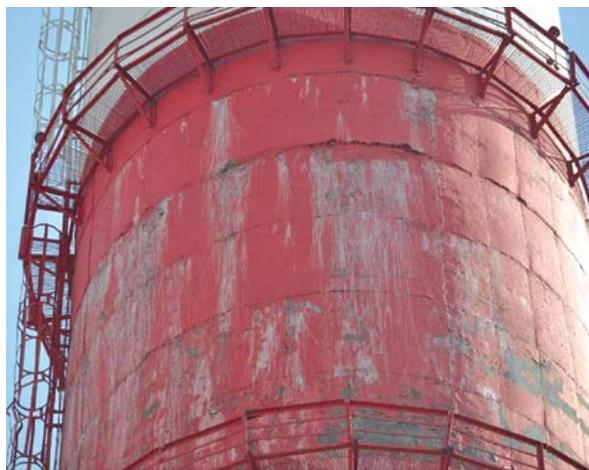
Рис. 4. Процесс выщелачивания свободной извести по ослабленным сечениям бетона

Образующийся конденсат приводит к процессу фильтрации влаги сквозь тело бетона, сопровождающийся выщелачиванием свободной извести по ослабленным сечениям, уменьшая значения

прочности бетона (табл., рис. 4), а также к коррозии арматуры [13, 15, 20].

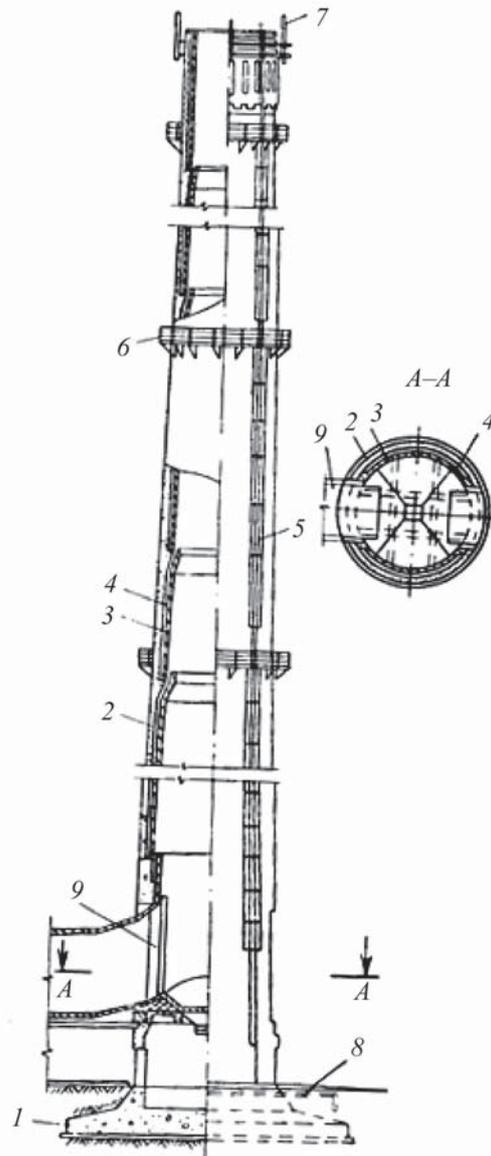
**Fig. 1.** Scheme of reinforced concrete chimney: 1 — foundation; 2 — trunk; 3 — lining; 4 — thermal insulation; 5 — running ladder; 6 — traffic light platform; 7 — lightning rod; 8 — lightning rod grounding; 9 — gas duct inlet

cone, but with a variable slope of the outer surface from 8 to 1.5 % with decreasing height. It is recommended to make the upper part of the shaft cylindrical for 1/3 of the pipe height. The height of the barrel of reinforced concrete monolithic pipe has a variable thickness, and the minimum thickness in its upper part for reasons of durability and to ensure the possibility of quality compaction of the concrete mixture with a vibrator is accepted at the upper inner diameter up to 4.8 m not less than 160 mm; at a diameter of 4.8 to 7.2 m — not less than 180 mm; from 7.2 to 9 m — not less than 200 mm; over 9 m — not less than 250 mm [5].

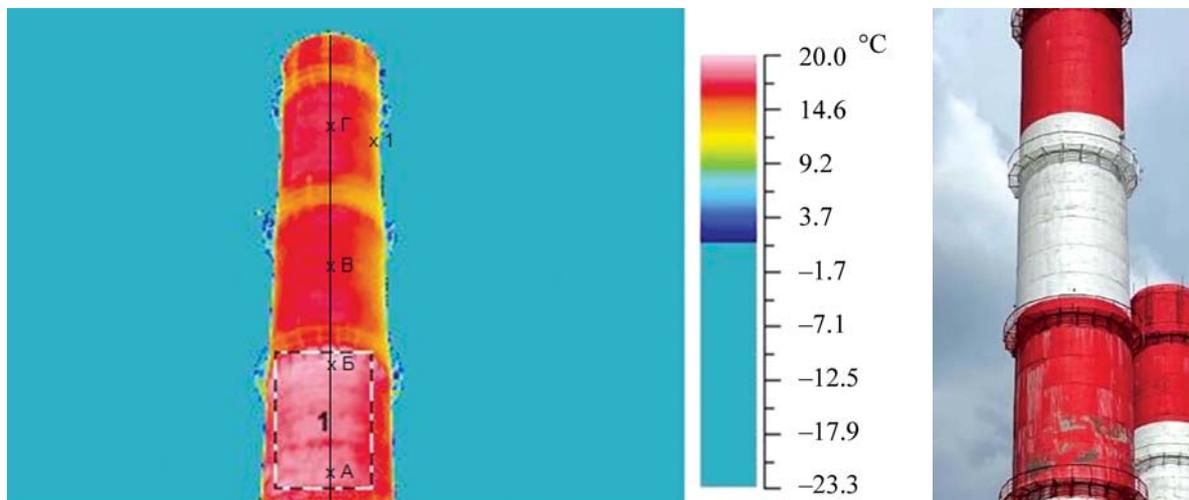
**Fig. 2.** The result of thermal imaging of the reinforced concrete chimney with the height  $h = 120,0$  m, where the temperature shift  $\Delta t \geq 9.0$  °C can be traced, indicating the violation of gas tightness of the lining and the destruction of the protective layer of concrete

These defects can be observed at the initial stages of their development. One of the ways of observation is thermal imaging (Fig. 2), where temperature shifts can be observed, which in turn confirms the reduction of gas tightness of the chimney lining [10, 11].

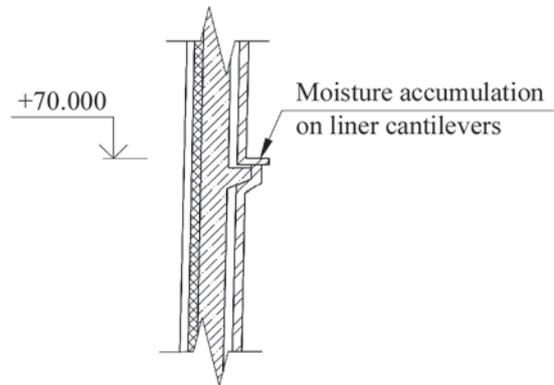
Fig. 3. Lining cantilevers where condensate accumulates abundantly at an average chimney height of 120.0 m from the ground surface and a mouth diameter of 7.0 m

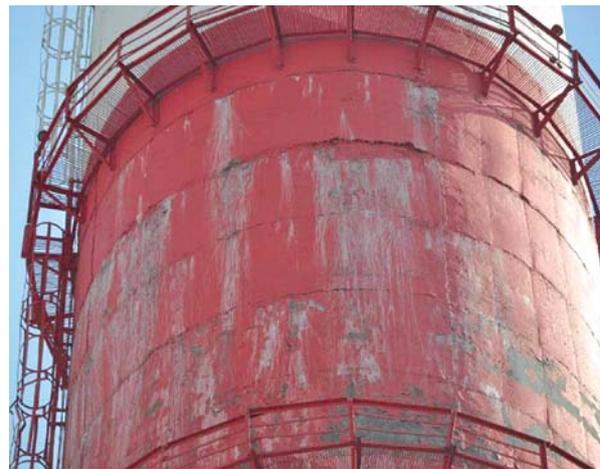
Fig. 4. Leaching process of free lime through weakened concrete sections

The condensate formed leads to the process of moisture filtration through the concrete body, accompanied by leaching of free lime along the weakened sections, reducing the values of concrete strength (Table, Fig. 4), as well as corrosion of reinforcement [13, 15, 20].
